MEMORIA DE LA CORRECCIÓN DE ERRORES MATERIALES Nº 4 DEL POM, RELATIVA A LA DEFINICIÓN DE LA ALINEACIÓN OFICIAL DE LA TRAVESÍA TRIANA.

PRIMERO.- OBJETO DE LA CORRECCIÓN.

Es objeto de la presente corregir el error detectado en la definición de la alineación oficial de la Travesía Triana, en el tramo entre C/ Alameda y Ctra de San Carlos del Valle.

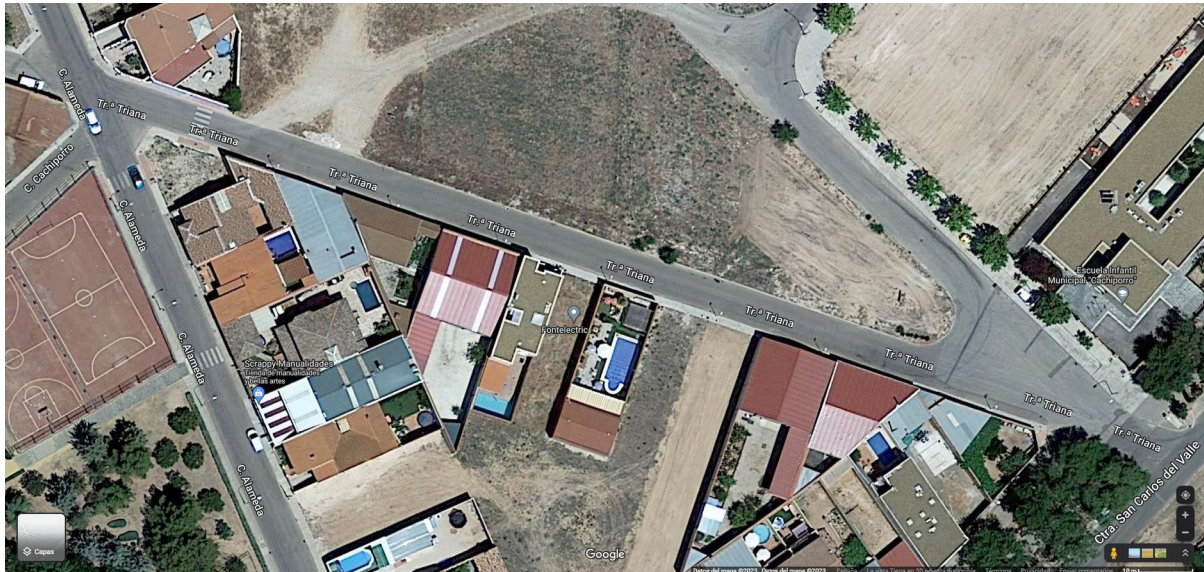
Imagen aérea del tramo de calle. (Fecha de la imagen 28/07/2018)

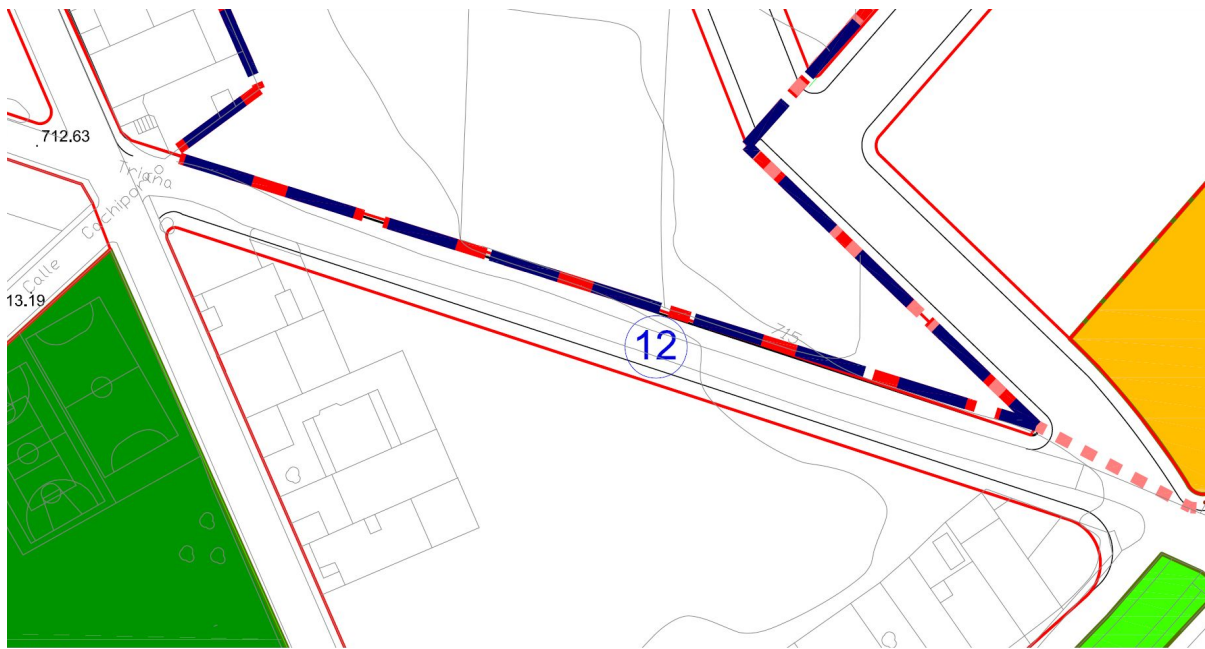
En dicho plano se aprecia que la alineación oficial de la fachada sur se superpone aparentemente sobre lo que sería la fachada de la parcela existente en la esquina sureste de la calle, mientras que en la esquina suroeste dicha alineación parece invadir la parcela existente inmediatamente anterior a la esquina; todo ello según podemos apreciar en la siguiente imagen obtenida del referido plano OD-4.14.

A raíz de la solicitud de la licencia de obras para ejecución de una vivienda en la esquina de la referida Travesía y la C/ Alameda, se pone de manifiesto que existen ciertas discrepancias entre la realidad física y la definición de la alineación oficial en el Plano OD-4.14 del Plan de Ordenación Municipal (POM).

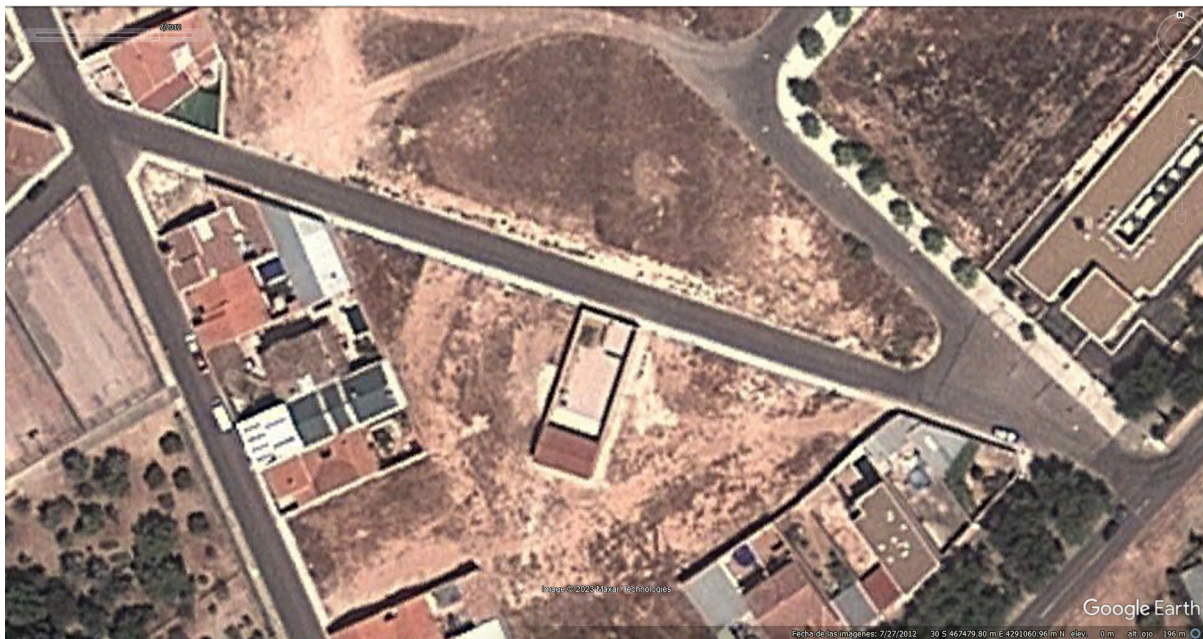
Imagen aérea del tramo de calle (Fecha de la imagen 27/07/2012)

Como se puede comprobar en las imágenes anteriores la alineación sur de la calle se consolidó con anterioridad a la entrada en vigor del POM (08/06/2011), y fue allá por 2010 cuando se ejecuta y define el vial, por parte de esta administración, tomando como referencias para la definición de las alineaciones los cerramientos que se habían consolidado en los extremos del tramo de calle; cerramientos que previamente se habían definido con los criterios de las primigenias NN.SS. del planeamiento de Valdepeñas.

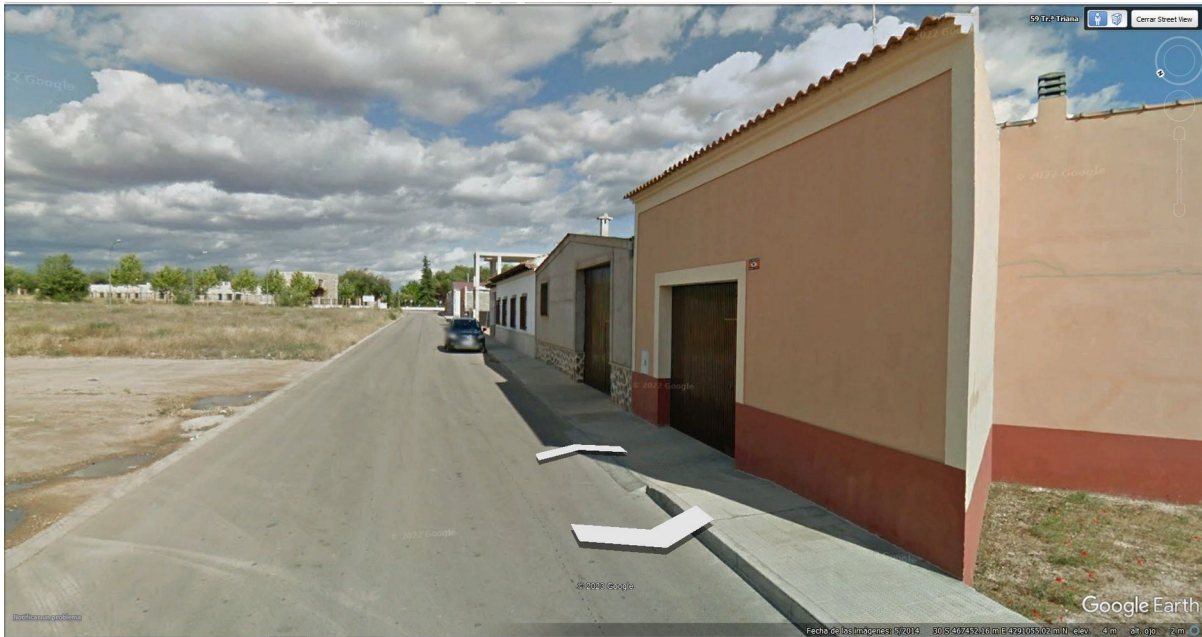
Imagen del tramo de calle vista desde la esquina suroeste. (Fecha de la imagen 05/2014)

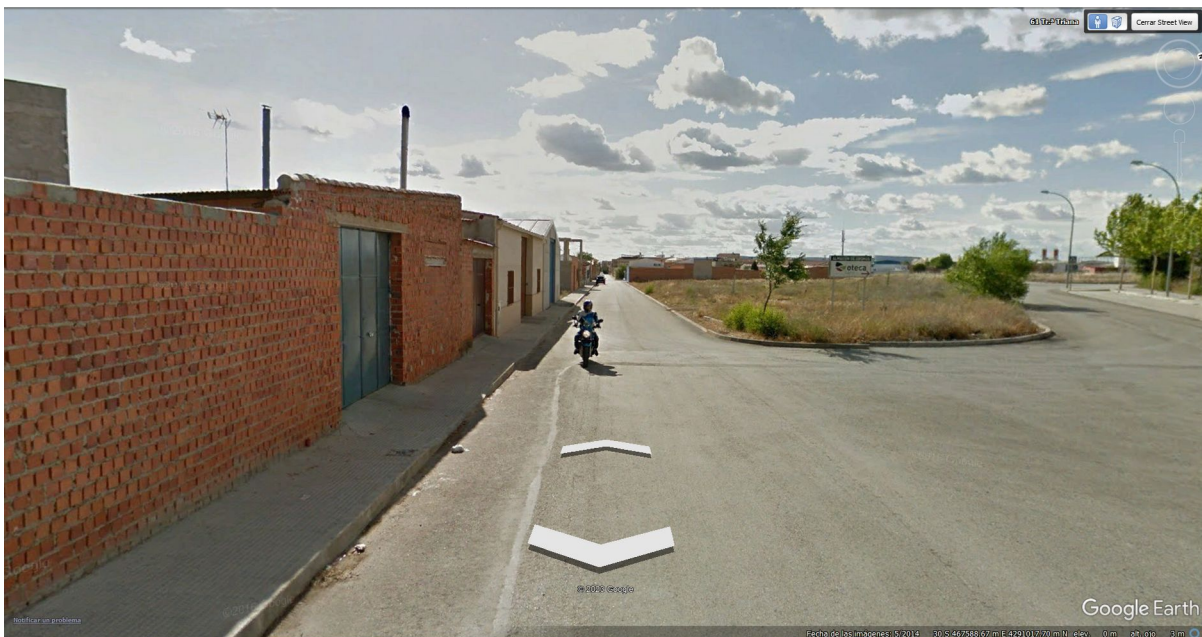
Imagen del tramo de calle vista desde la esquina sureste. (Fecha de la imagen 05/2014)

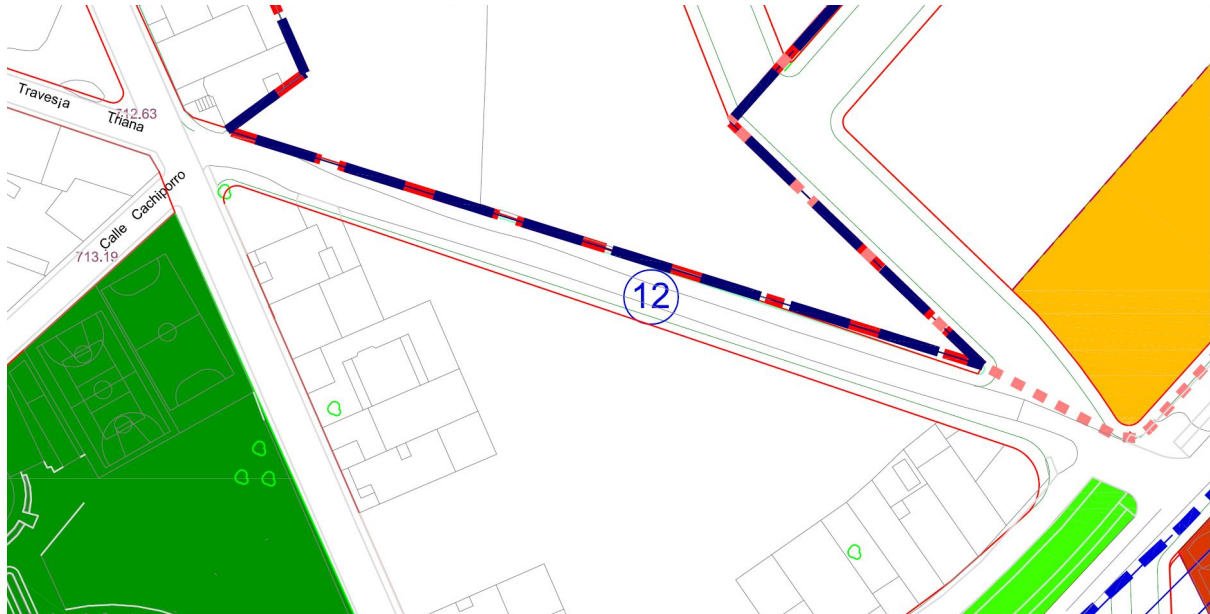
De lo anteriormente expuesto se concluye que debe corregirse la definición de la alineación de la Travesía de Triana, haciendo coincidir la alineación sur con la alineación de las edificaciones existentes; advirtiendo que la definición de la alineación norte formará parte de las determinaciones del Plan Parcial del Sector S1 "Gurugú", que en su día habrá de redactarse en desarrollo del POM. Todo ello según la siguiente imagen extraída del plano OD-4.14 corregido,
